Aktennotiz Nr. 1 vom 15.07.2016	
Projekt: Uni KN, Brandschutzsanierung Geb. L, 2. BA	
Besprechung am: -	
Besprechungsort: -	
Thema: Beurteilung Asbestbelastung in Mantelrohrbatterien/Deckenhohlräumen	
Erstellt von: Ingo Alberth	
Teilnehmer:	Verteiler: Herr Fien - VBA Herr Müller - UNI, FM Herr Zanger - FRM

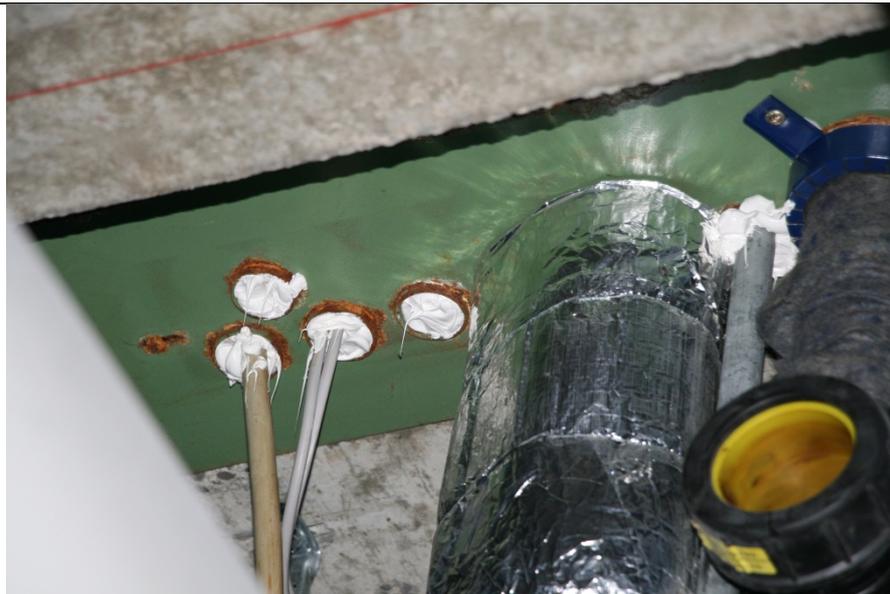
Bild 1: Blick in den Deckenhohlraum (exemplarisch) auf eine Mantelrohrbatterie. Alle Rohrdurchführungen sind von unten mit Dichtstoffen verschlossen.

Im Verlauf der Prüfung der Deckenhohlräume wurde festgestellt, daß dies auf alle der in den Ebenen L05-L11 in Augenschein genommenen Installationssituationen zutrifft.

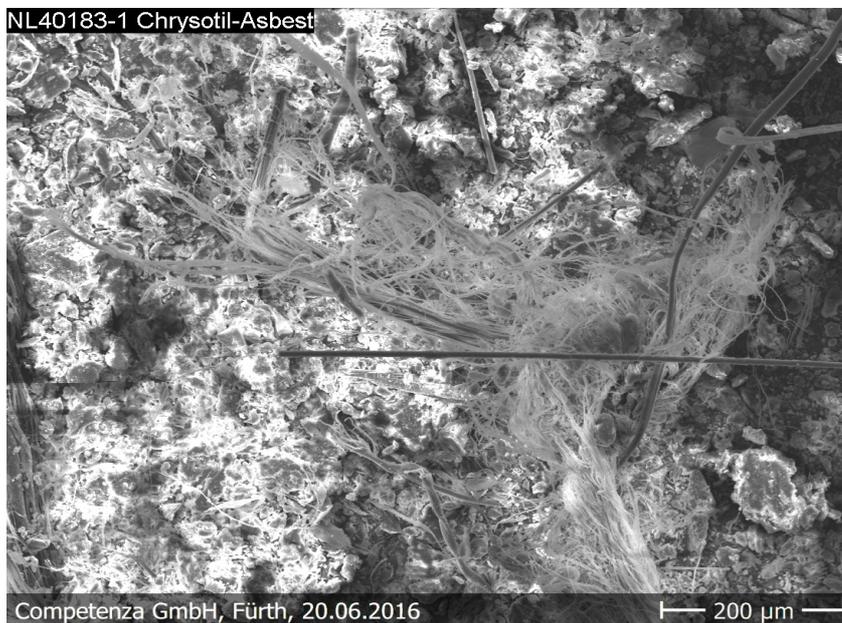
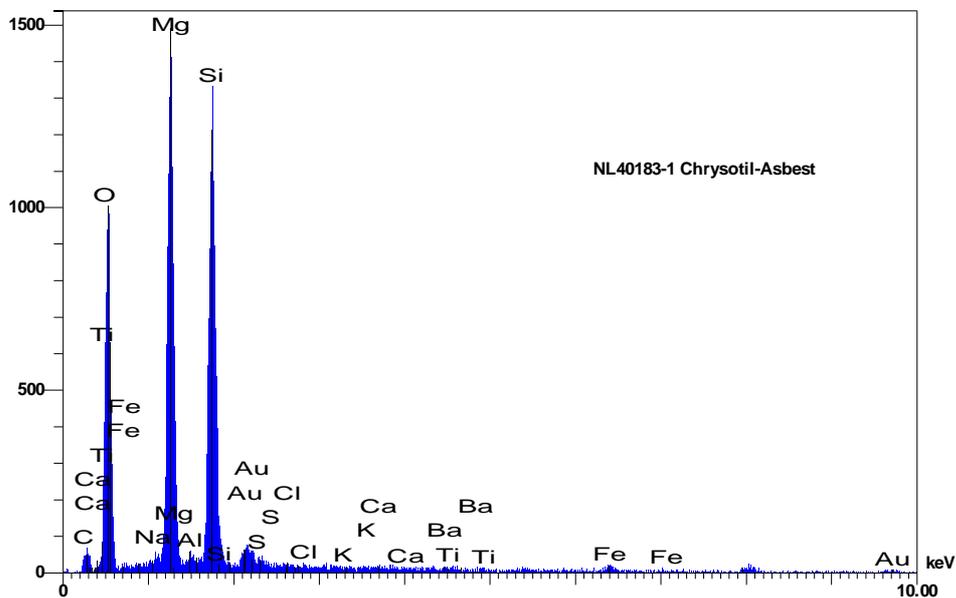
Abbildung und Elementspektrum: Chrysotil-Asbest Fundstelle NL40183.1

Competenza-Proben-Nr.:	Probenart:	Probenbezeichnung:	Analysenergebnis:
NL40183.1	MP	GP15-023-KN/1	Probe enthält Chrysotil-Asbest (ca. 1% bis 15%)
NL40183.2	MP	GP15-023-KN/2	kein Asbest nachweisbar
