Entnehmende Stelle: geopro gmbh Beratende Ingenieure und Geologen Gaswerkstrasse 17 78333 Stockach Fon 07771/879960 Fax 879966	Anlage 4.1 zum Untersuchungsbericht
Entnahmeprotokoll für Materialproben im Rahmen von Planungs- Umbau- bzw. Rückbaumaßnahmen.	
Auftraggeber: <i>Vermögen und Bau Baden-Württemberg, Amt Konstanz, 78464 Konstanz</i>

1. Projekt-Nr.: <i>10.1800</i>	2. Probenbezeichnung Nr.: MF 1
3. Zeitpunkt (Datum, Uhrzeit): <i>25.11.10 17¹⁰</i>	
4. Entnahmeort: <i>Universität Konstanz, Bibliothek, G 3, 390/FN, nahe Aufzugsschacht</i>

**Entnahmeprotokoll für Materialproben im Rahmen von Planungs- Umbau- bzw.
Rückbaumaßnahmen.**

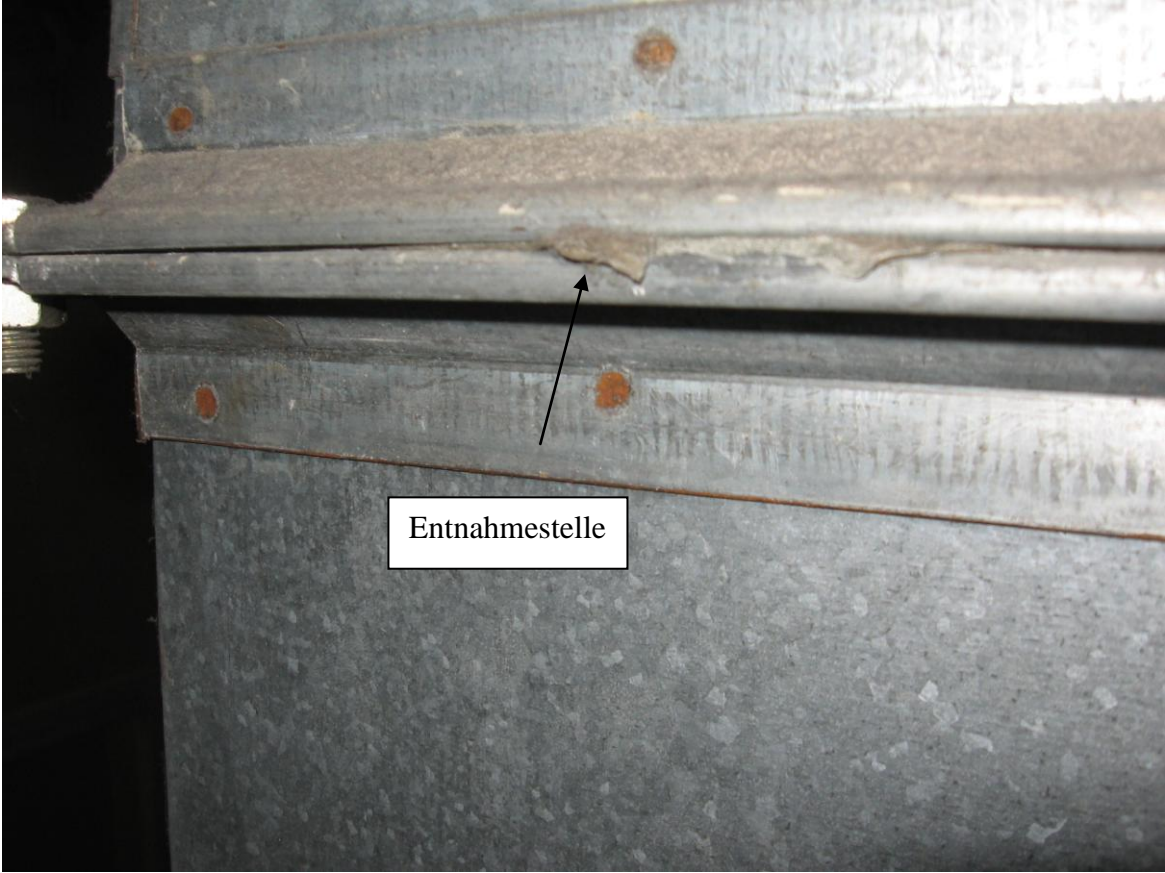
5. Entnahmestelle: <i>Dichtungsmasse vom Flansch des senkrechten Lüftungskanals</i>	
6. Art der Probenahme: <i>Abschneiden mit dem Messer</i>	
7. Fläche/ Länge der Beprobung: <i>Ca. 8 x 2 x 0,2 cm</i>

8. Anzahl der Entnahmestellen: <i>2</i>	9. Eindringtiefe: <i>0,4 cm</i>
10. Farbe: <i>Oliv/grau</i>	11. Art des Materiales: <i>Kunststoff?</i>
12. Analytik: <i>Asbest/KMF</i>	13. Probenbehälter: <i>Glas</i>

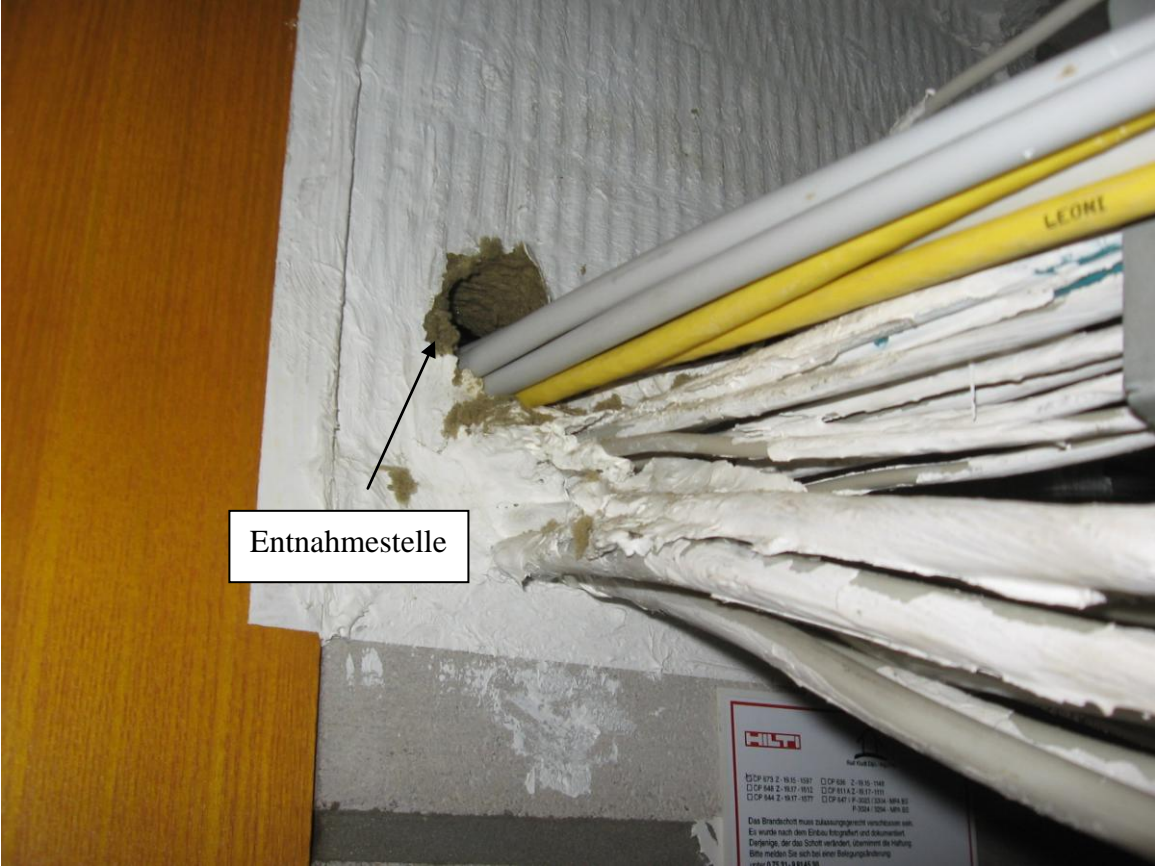
1. Projekt-Nr.: <i>10.1800</i>	2. Probenbezeichnung Nr.: MF 2
3. Zeitpunkt (Datum, Uhrzeit): <i>25.11.10 17²⁰</i>	
4. Entnahmeort: <i>Universität Konstanz, Bibliothek, G 3, 430/FA, bei Regal gsh</i>

5. Entnahmestelle: <i>Brandschott in der Wand zum Flur, weiße Masse auf Fasermaterial</i>	
6. Art der Probenahme: <i>Abschneiden mit dem Messer</i>	
7. Fläche/ Länge der Beprobung: <i>Ca. 15 x 5 x 0,6 cm</i>

8. Anzahl der Entnahmestellen: <i>2</i>	9. Eindringtiefe: <i>0,6 cm</i>
10. Farbe: <i>Weiß/grün</i>	11. Art des Materiales: <i>Kunststoff/KMF</i>
12. Analytik: <i>Asbest/KMF</i>	13. Probenbehälter: <i>Glas</i>

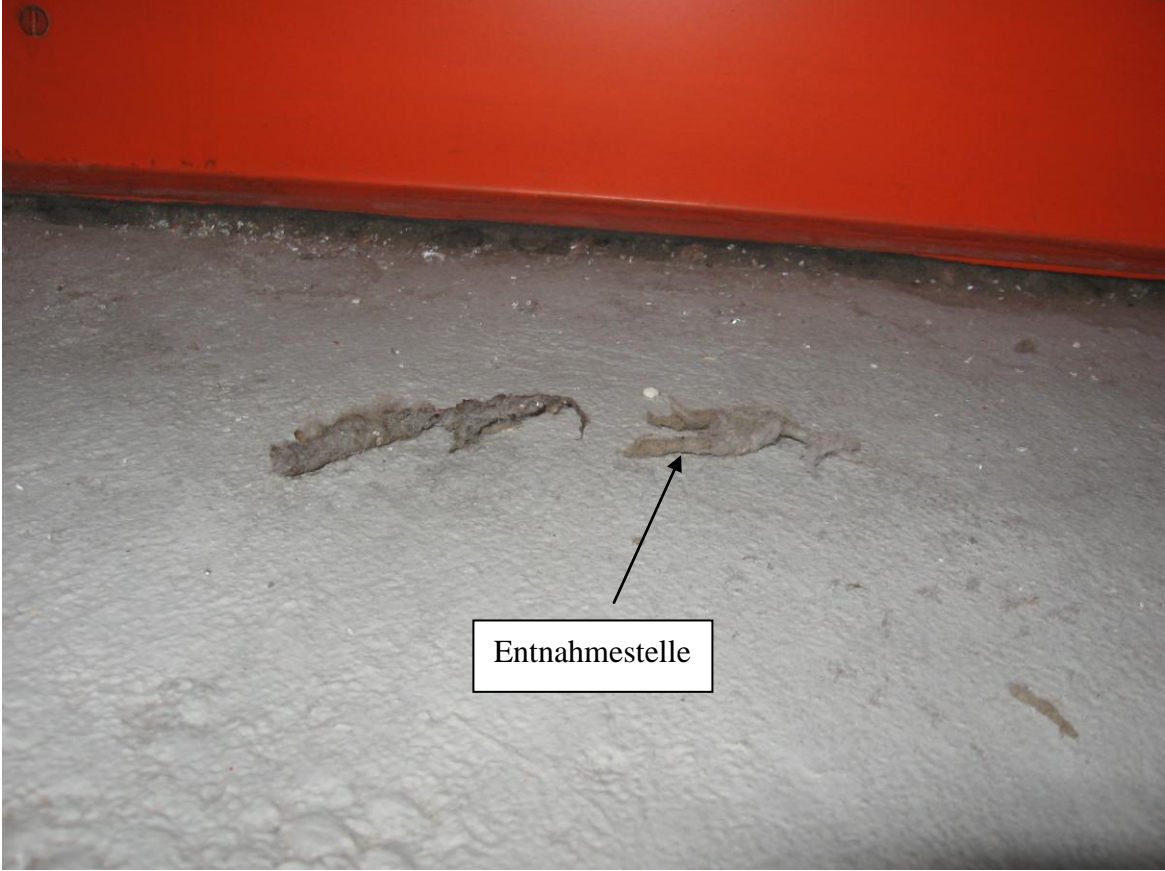
1. Projekt-Nr.: <i>10.1800</i>	2. Probenbezeichnung Nr.: MF 3
3. Zeitpunkt (Datum, Uhrzeit): <i>25.11.10 17³⁵</i>	
4. Entnahmeort: <i>Universität Konstanz, Bibliothek, G 3, 420/EN, bei orangener Fensterfront</i>

5. Entnahmestelle: <i>Im Bereich von Bohrungen befindet sich Fasermaterial auf dem Sockel</i>	
6. Art der Probenahme: -	
7. Fläche/ Länge der Beprobung: <i>Ca. 5 Büschel</i>

8. Anzahl der Entnahmestellen: 2	9. Eindringtiefe: -
10. Farbe: <i>Grau</i>	11. Art des Materiales: <i>Undefinierbar</i>
12. Analytik: <i>Asbest/KMF</i>	13. Probenbehälter: <i>Glas</i>

14. Sonstiges: <i>Fasermaterial</i>	
15. Bemerkungen:	
<div style="text-align: center;">

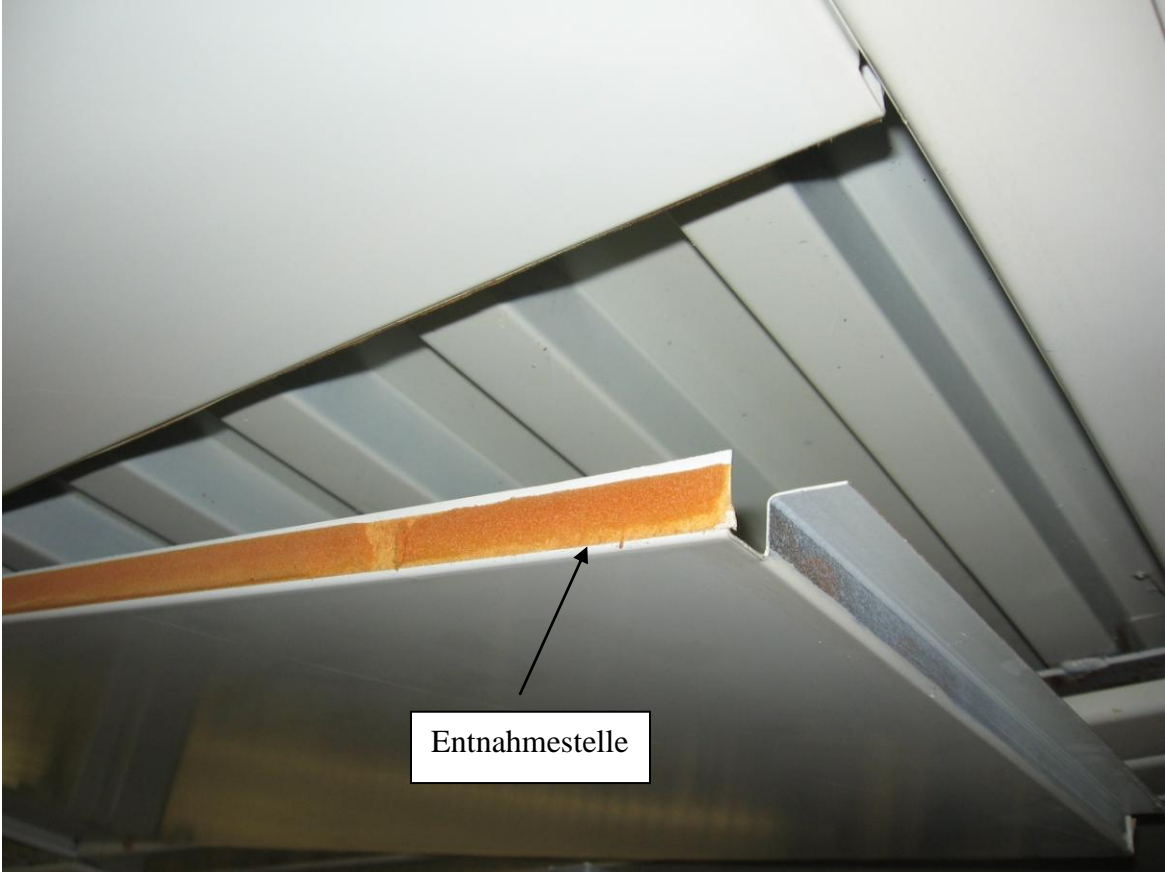
1. Projekt-Nr.: <i>10.1800</i>	2. Probenbezeichnung Nr.: MF 4
3. Zeitpunkt (Datum, Uhrzeit): <i>25.11.10 17⁶⁰</i>	
4. Entnahmeort: <i>Universität Konstanz, Bibliothek, G 3a, 400/EN, bei Regal slm - sln</i>

5. Entnahmestelle: <i>Schaumstoffabdichtung im Zwischendeckenbereich</i>	
6. Art der Probenahme: <i>Abschneiden mit dem Messer</i>	
7. Fläche/ Länge der Beprobung: <i>Ca. 8 x 2,5 x 0,1 cm</i>

8. Anzahl der Entnahmestellen: <i>1</i>	9. Eindringtiefe: <i>0,2 cm</i>
10. Farbe: <i>Gelb</i>	11. Art des Materiales: <i>Kunststoff</i>
12. Analytik: <i>Asbest/KMF</i>	13. Probenbehälter: <i>Glas</i>

14. Sonstiges: <i>Material zerbröseln bei Berührung</i>	
15. Bemerkungen:

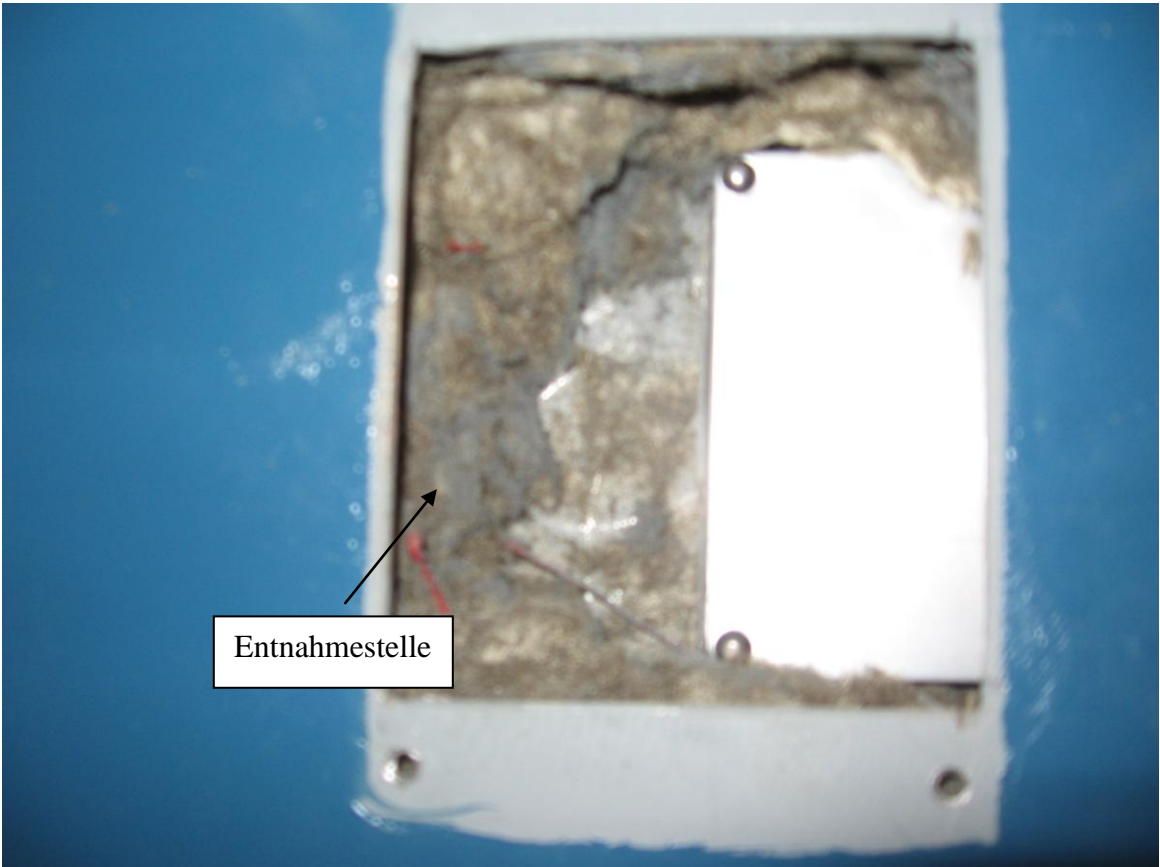
1. Projekt-Nr.: <i>10.1800</i>	2. Probenbezeichnung Nr.: MF 5
3. Zeitpunkt (Datum, Uhrzeit): <i>25.11.10 18⁰⁵</i>	
4. Entnahmeort: <i>Universität Konstanz, Bibliothek, G 3, 390/EA, Brandschutztüre</i>

5. Entnahmestelle: <i>Zwischenraumfüllung in der Türe hinter der Griffmulde</i>	
6. Art der Probenahme: <i>Herauslösen mit dem Messer</i>	
7. Fläche/ Länge der Beprobung: <i>Ca. 50 ml</i>

8. Anzahl der Entnahmestellen: <i>1</i>	9. Eindringtiefe: <i>-</i>
10. Farbe: <i>Grüngrau</i>	11. Art des Materiales: <i>KMF?</i>
12. Analytik: <i>Asbest/KMF</i>	13. Probenbehälter: <i>Glas</i>

14. Sonstiges: <i>Fasermaterial</i>	
15. Bemerkungen:

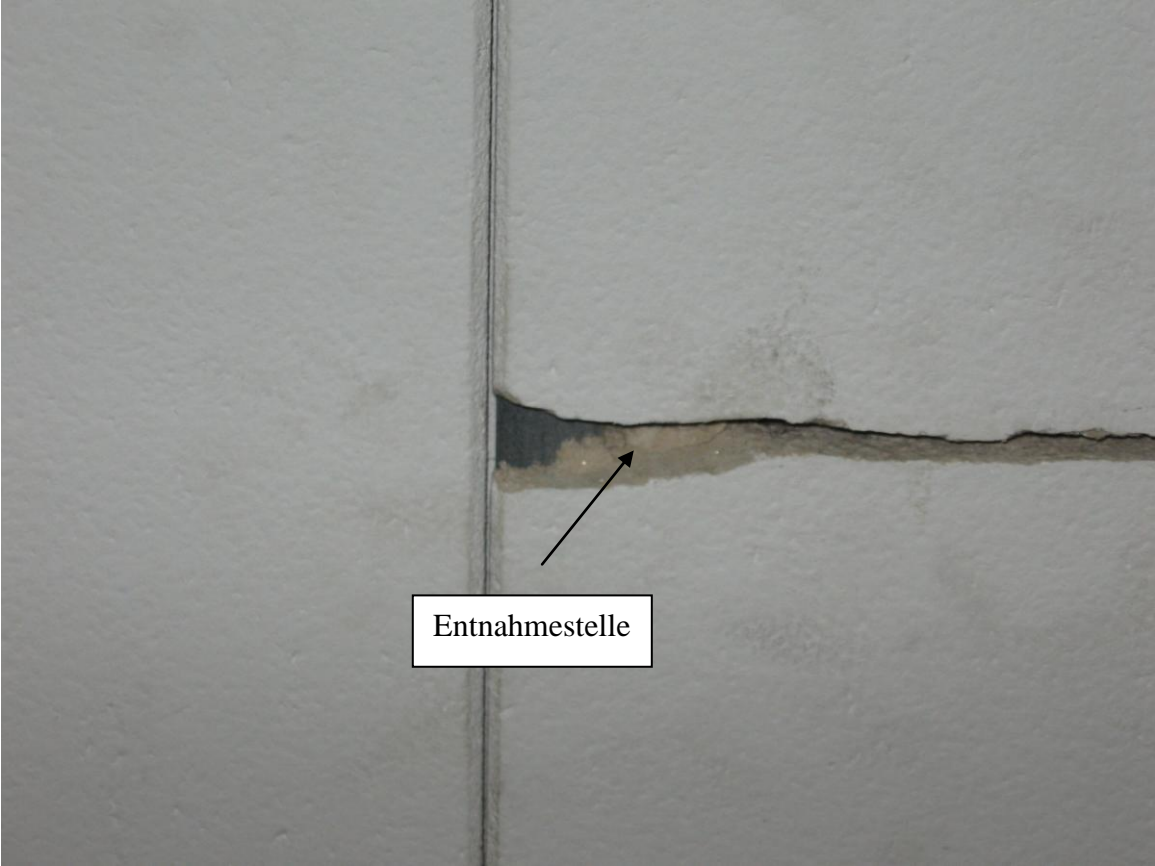
1. Projekt-Nr.: <i>10.1800</i>	2. Probenbezeichnung Nr.: MF 7
3. Zeitpunkt (Datum, Uhrzeit): <i>25.11.10 18⁴⁰</i>	
4. Entnahmeort: <i>Universität Konstanz, Bibliothek, G 3, 390/EA, Deckenbereich</i>

5. Entnahmestelle: <i>Abgehängte Decke</i>	
6. Art der Probenahme: <i>Abschneiden mit dem Messer</i>	
7. Fläche/ Länge der Beprobung: <i>Ca. 3,5 x 1,5 x 1 cm</i>

8. Anzahl der Entnahmestellen: <i>1</i>	9. Eindringtiefe: <i>Ca. 0,4 cm</i>
10. Farbe: <i>Grünlich bis oliv</i>	11. Art des Materiales: <i>KMF?</i>
12. Analytik: <i>Asbest/KMF</i>	13. Probenbehälter: <i>Glas</i>

14. Sonstiges: <i>Fasermaterial</i>	
15. Bemerkungen:

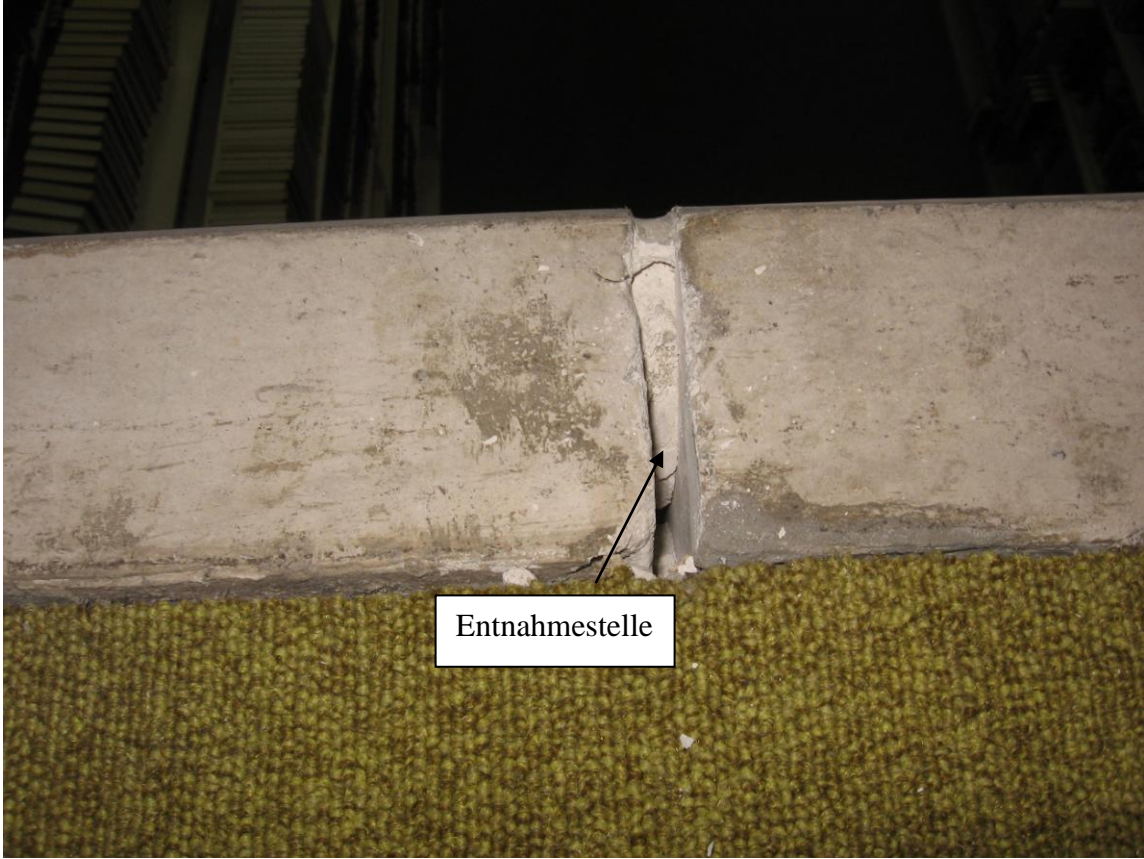
1. Projekt-Nr.: <i>10.1800</i>	2. Probenbezeichnung Nr.: MF 8
3. Zeitpunkt (Datum, Uhrzeit): <i>26.11.10 10⁵⁰</i>	
4. Entnahmeort: <i>Universität Konstanz, Bibliothek, vor S 3, 370/EA, Kante Gallerie zu G 2</i>

5. Entnahmestelle: <i>Fugenmasse zwischen Betonteilen</i>	
6. Art der Probenahme: <i>Ablösen mit dem Stechbeitel</i>	
7. Fläche/ Länge der Beprobung: <i>Ca. 7 x 2 x 1 cm</i>

8. Anzahl der Entnahmestellen: <i>1</i>	9. Eindringtiefe: <i>Ca. 5 cm</i>
10. Farbe: <i>Grau</i>	11. Art des Materiales: <i>Fugenzement</i>
12. Analytik: <i>Asbest/KMF</i>	13. Probenbehälter: <i>Glas</i>

<p>The photograph shows a close-up of a concrete joint between two slabs. A vertical groove is visible in the joint. A black arrow points to the bottom of this groove, which is labeled 'Entnahmestelle' (sampling point) in a white box. The concrete surface is light gray and shows some staining. Below the concrete, there is a green, textured mat.</p>	
Probenehmer: <i>Frey</i>

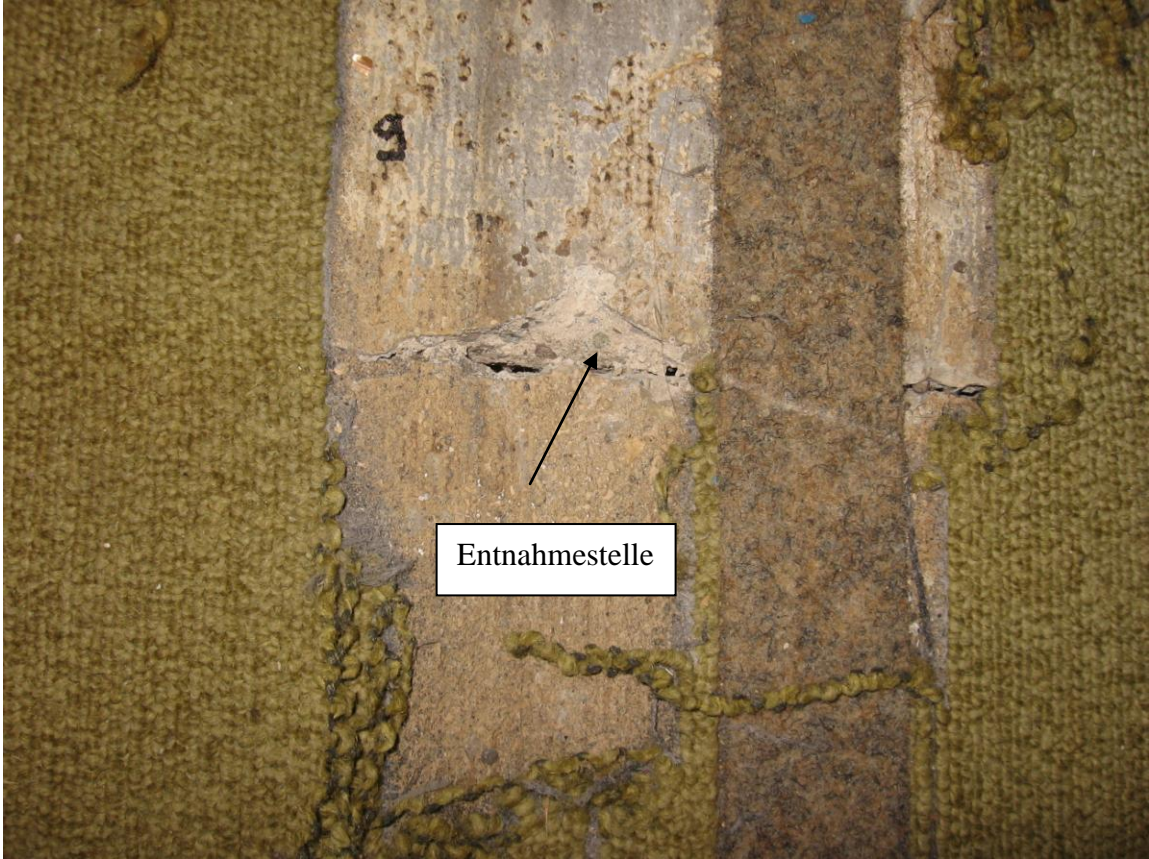
1. Projekt-Nr.: <i>10.1800</i>	2. Probenbezeichnung Nr.: MF 9
3. Zeitpunkt (Datum, Uhrzeit): <i>26.11.10 11⁰⁰</i>	
4. Entnahmeort: <i>Universität Konstanz, Bibliothek, G 3, 420/FA, bei Stütze vor Regal gsf/gsg</i>

5. Entnahmestelle: <i>Schadhafte Stellen im Fußboden</i>	
6. Art der Probenahme: <i>Mit dem Meißel</i>	
7. Fläche/ Länge der Beprobung: <i>Ca. 5 x 2 x 1,5 cm</i>

8. Anzahl der Entnahmestellen: <i>1</i>	9. Eindringtiefe: <i>Ca. 1,5 cm</i>
10. Farbe: <i>Grau</i>	11. Art des Materiales: <i>Zementestrich</i>
12. Analytik: <i>Asbest/KMF</i>	13. Probenbehälter: <i>Glas</i>

14. Sonstiges: <i>Ursprünglich mit Teppichboden belegt, beschädigt, Risse vorhanden</i>	
15. Bemerkungen:

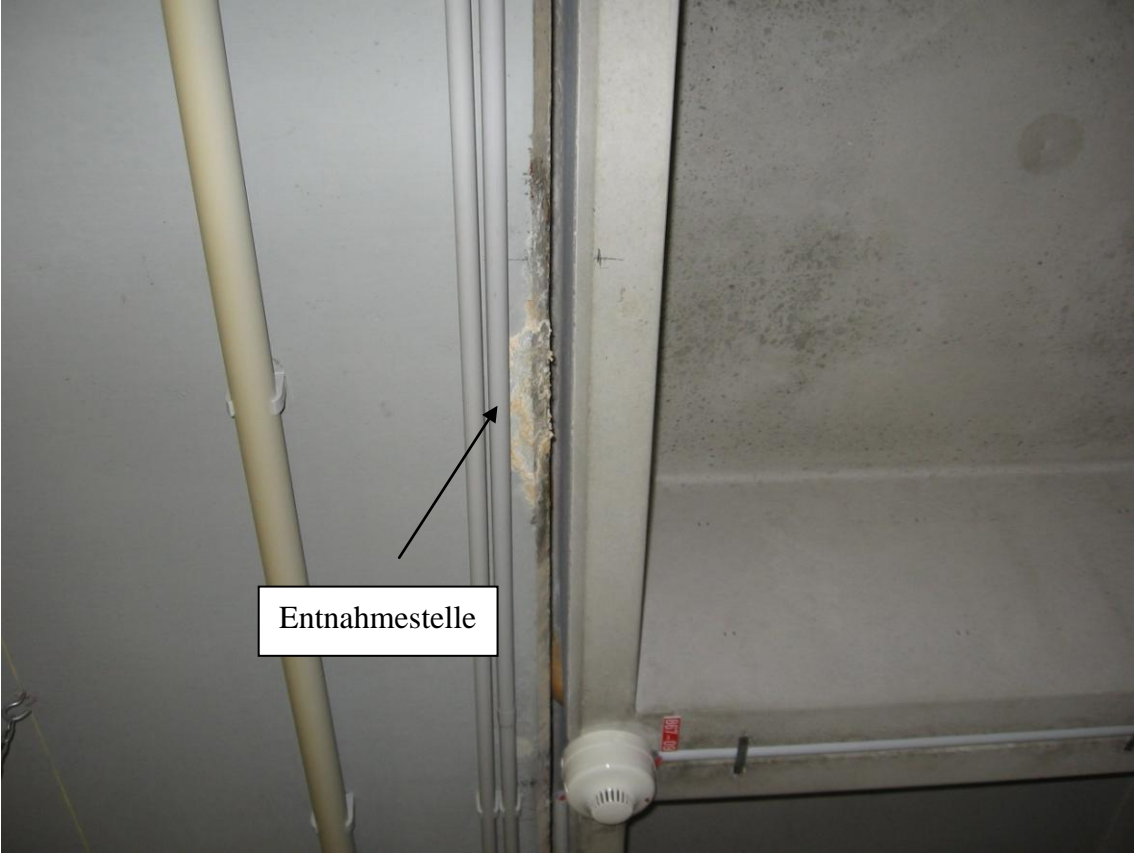
1. Projekt-Nr.: <i>10.1800</i>	2. Probenbezeichnung Nr.: MF 10
3. Zeitpunkt (Datum, Uhrzeit): <i>26.11.10 11¹⁵</i>	
4. Entnahmeort: <i>Universität Konstanz, Bibliothek, G 3/S 3, 360/EA, Deckenkonstruktion</i>

5. Entnahmestelle: <i>Fugenausfüllung zwischen Deckenfertigelementen aus Beton</i>	
6. Art der Probenahme: <i>Mit der Zange</i>	
7. Fläche/ Länge der Beprobung: <i>Ca. 20 x 3 x 1,5 cm</i>

8. Anzahl der Entnahmestellen: <i>1</i>	9. Eindringtiefe: <i>Ca. 16 cm</i>
10. Farbe: <i>Gelblich bis braun</i>	11. Art des Materiales: <i>Kunststoff</i>

12. Analytik: <i>Asbest/KMF</i>	13. Probenbehälter: <i>Glas</i>
14. Sonstiges:	
15. Bemerkungen: <i>Zerfällt bei Berührung</i>

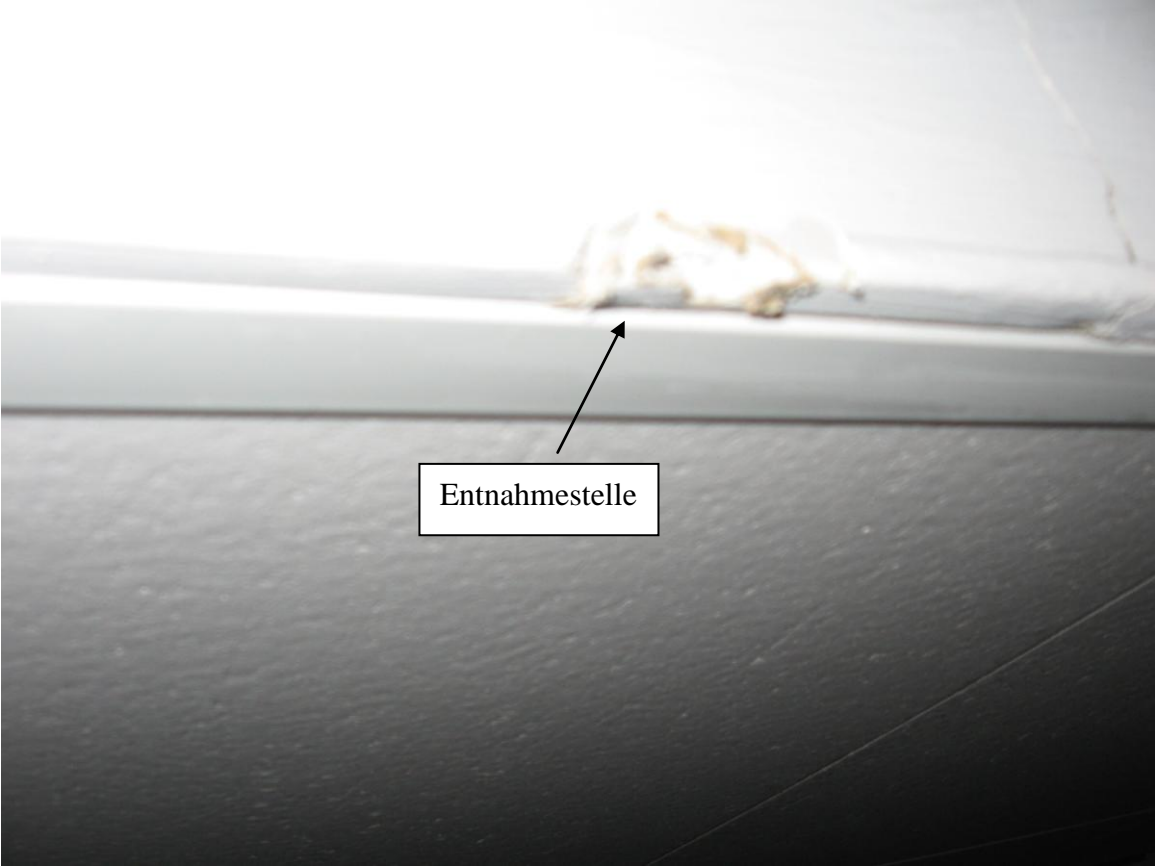
1. Projekt-Nr.: <i>10.1800</i>	2. Probenbezeichnung Nr.: MF 11
3. Zeitpunkt (Datum, Uhrzeit): <i>26.11.10 11²⁵</i>	
4. Entnahmeort: <i>Universität Konstanz, Bibliothek, G 3/S 3, 360/EA, Deckenkonstruktion</i>

5. Entnahmestelle: <i>Lüftungskanalabdeckung an der Decke</i>	
6. Art der Probenahme: <i>Mit dem Messer</i>	
7. Fläche/ Länge der Beprobung: <i>Ca. 2 x 1 x 0,5 cm</i>

8. Anzahl der Entnahmestellen: <i>1</i>	9. Eindringtiefe: <i>Ca. 1 cm</i>
10. Farbe: <i>Weiß, grau</i>	11. Art des Materiales: <i>Gips/Pappe</i>
12. Analytik: <i>Asbest/KMF</i>	13. Probenbehälter: <i>Glas</i>

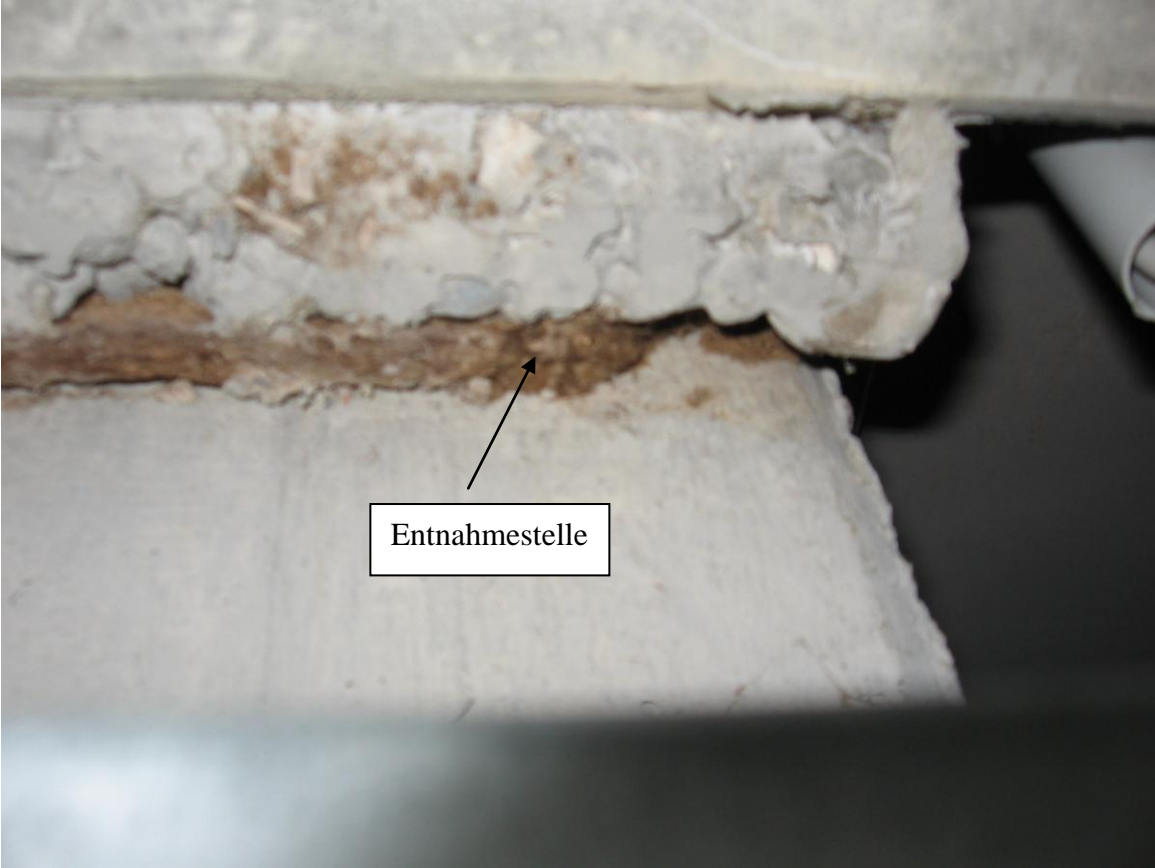
1. Projekt-Nr.: <i>10.1800</i>	2. Probenbezeichnung Nr.: MF 13
3. Zeitpunkt (Datum, Uhrzeit): <i>26.11.10 12⁰⁰</i>	
4. Entnahmeort: <i>Universität Konstanz, Bibliothek, S 3, 300/DT, Aufzugsschacht</i>

5. Entnahmestelle: <i>Fugenabdichtung zwischen Schachtwand und Decke (beides aus Beton)</i>	
6. Art der Probenahme: <i>Mit dem Stechbeitel</i>	
7. Fläche/ Länge der Beprobung: <i>Ca. 2 x 1 x 1 cm</i>

8. Anzahl der Entnahmestellen: <i>1</i>	9. Eindringtiefe: <i>Ca. 1 cm</i>
10. Farbe: <i>Braun</i>	11. Art des Materiales: <i>Zellulose/KMF?</i>
12. Analytik: <i>Asbest/KMF</i>	13. Probenbehälter: <i>Glas</i>

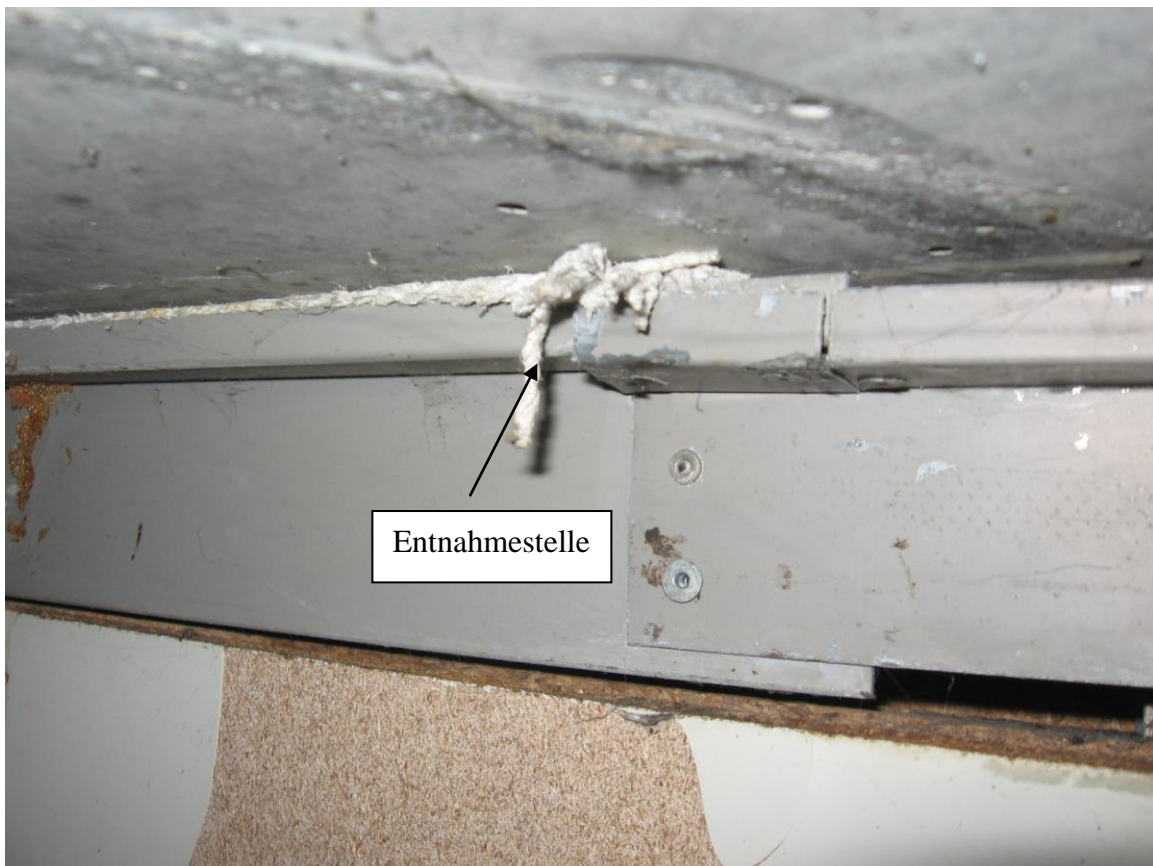
2. Probenbezeichnung Nr.: **MF 14**

5. Entnahmestelle: *Abdichtung der Wand zur Decke hin*

11. Art des Materiales: *Fasermaterial*

14. Sonstiges: *Fasern erkennbar*

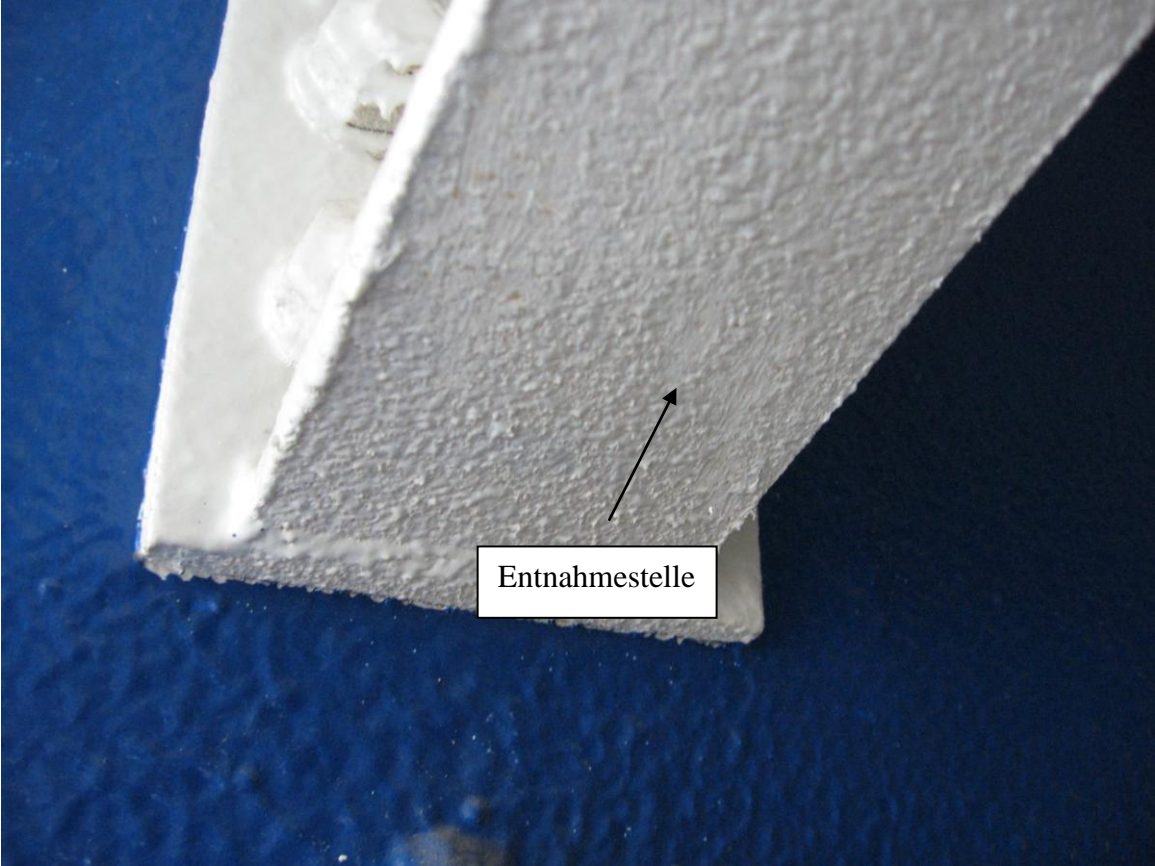
1. Projekt-Nr.: <i>10.1800</i>	2. Probenbezeichnung Nr.: MF 15
3. Zeitpunkt (Datum, Uhrzeit): <i>26.11.10 12³⁰</i>	
4. Entnahmeort: <i>Universität Konstanz, Bibliothek, S 6a, 300/DG, Deckenbereich</i>

5. Entnahmestelle: <i>Beschichtung/Farbe auf Stahlträger</i>	
6. Art der Probenahme: <i>Mit dem Stechbeitel</i>	
7. Fläche/ Länge der Beprobung: <i>Ca. 6 x 4 x 0,1 cm</i>

8. Anzahl der Entnahmestellen: <i>1</i>	9. Eindringtiefe: <i>Ca. 0,1 cm</i>
10. Farbe: <i>Weiß</i>	11. Art des Materiales: <i>Farbe/Beschichtung</i>
12. Analytik: <i>Asbest/KMF</i>	13. Probenbehälter: <i>Glas</i>

14. Sonstiges: <i>Evtl. Fasern in der Farbe/Beschichtung erkennbar</i>	
15. Bemerkungen:

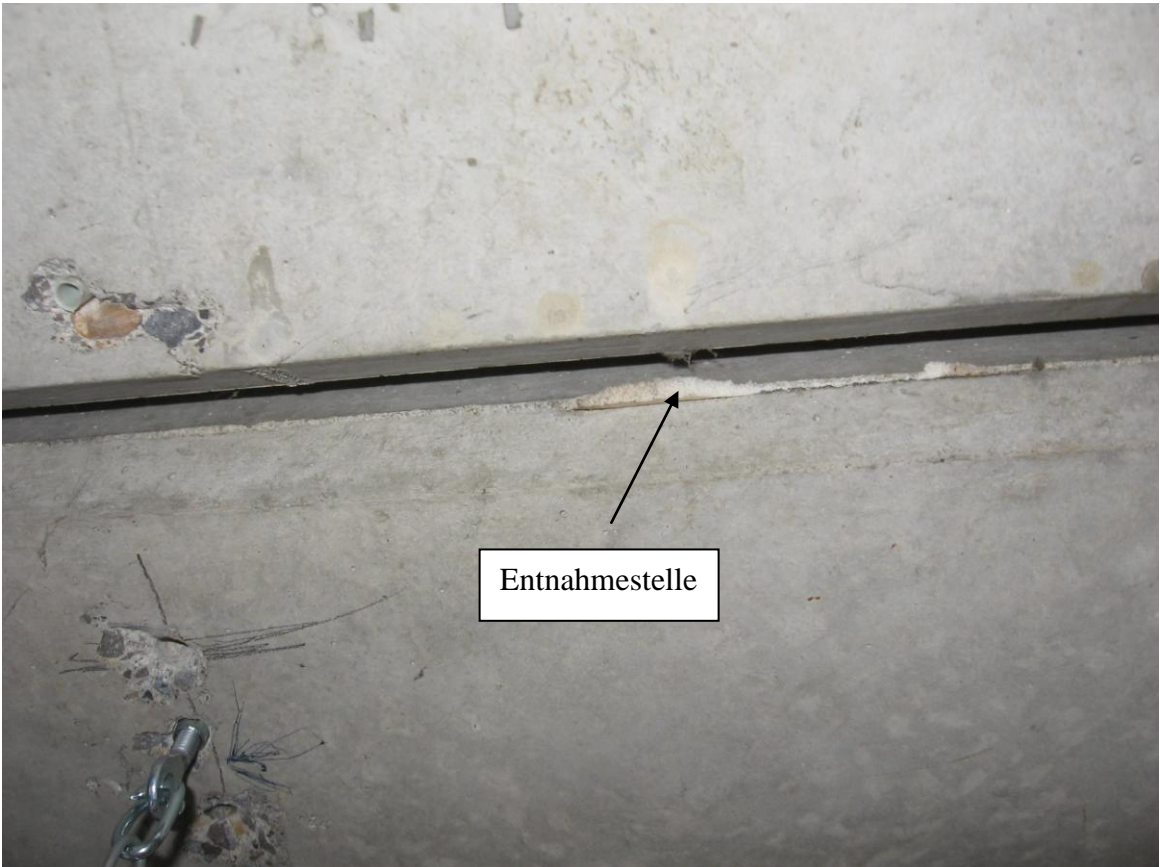
1. Projekt-Nr.: <i>10.1800</i>	2. Probenbezeichnung Nr.: MF 16
3. Zeitpunkt (Datum, Uhrzeit): <i>03.12.10 14¹⁵</i>	
4. Entnahmeort: <i>Universität Konstanz, Bibliothek, Raum H 300, 390/GG, Betondecke</i>

5. Entnahmestelle: <i>Fugenmasse zwischen Betonteilen</i>	
6. Art der Probenahme: <i>Mit dem Messer</i>	
7. Fläche/ Länge der Beprobung: <i>Ca. 7 x 1,3 x 0,5 cm</i>

8. Anzahl der Entnahmestellen: <i>1</i>	9. Eindringtiefe: <i>Ca. 0,5 cm</i>
10. Farbe: <i>Beige - gelblich</i>	11. Art des Materiales: <i>Kunststoff</i>

12. Analytik: <i>Asbest/KMF</i>	13. Probenbehälter: <i>Glas</i>
14. Sonstiges: <i>Evtl. Fasern erkennbar, ähnlich Schaumstoff</i>	
15. Bemerkungen:

<p>The photograph shows a close-up of a concrete joint or crack. A black arrow points to a specific location on the joint, which is enclosed in a white rectangular box with the text 'Entnahmestelle' (extraction point) written inside. The concrete surface is light-colored and shows some signs of wear and discoloration.</p>	
Probenehmer: <i>Frey</i>

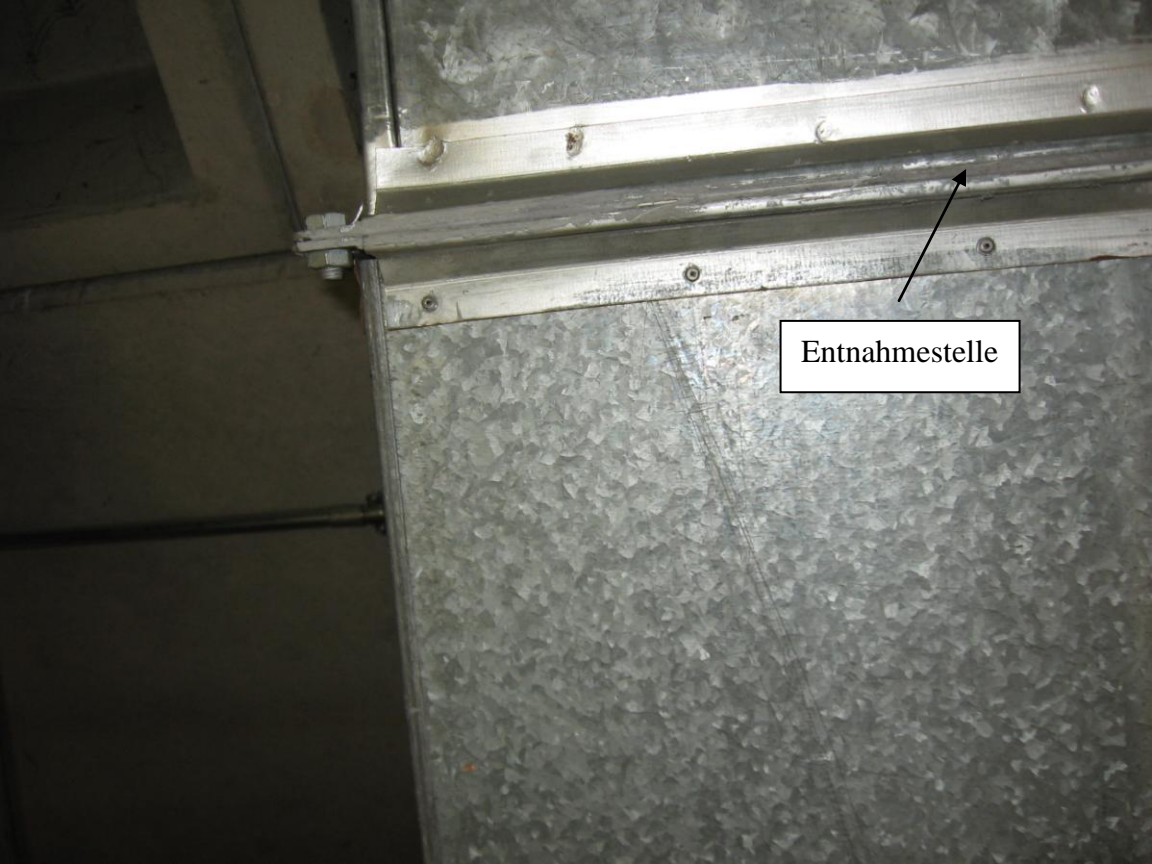
1. Projekt-Nr.: <i>10.1800</i>	2. Probenbezeichnung Nr.: MF 17
3. Zeitpunkt (Datum, Uhrzeit): <i>03.12.10 14³⁰</i>	
4. Entnahmeort: <i>Universität Konstanz, Bibliothek, Raum H 300, 380/GN, Lüftungskanäle</i>

5. Entnahmestelle: <i>Dichtungsmasse zwischen Kanalfanschen</i>	
6. Art der Probenahme: <i>Mit dem Messer</i>	
7. Fläche/ Länge der Beprobung: <i>Ca. 11 x 0,3 x 0,1 cm</i>

8. Anzahl der Entnahmestellen: <i>3</i>	9. Eindringtiefe: <i>Ca. 0,2 cm</i>
10. Farbe: <i>Grau</i>	11. Art des Materiales: <i>Kunststoff</i>
12. Analytik: <i>Asbest/KMF</i>	13. Probenbehälter: <i>Glas</i>

14. Sonstiges: <i>Evtl. Fasern erkennbar, leicht elastisch</i>	
15. Bemerkungen:

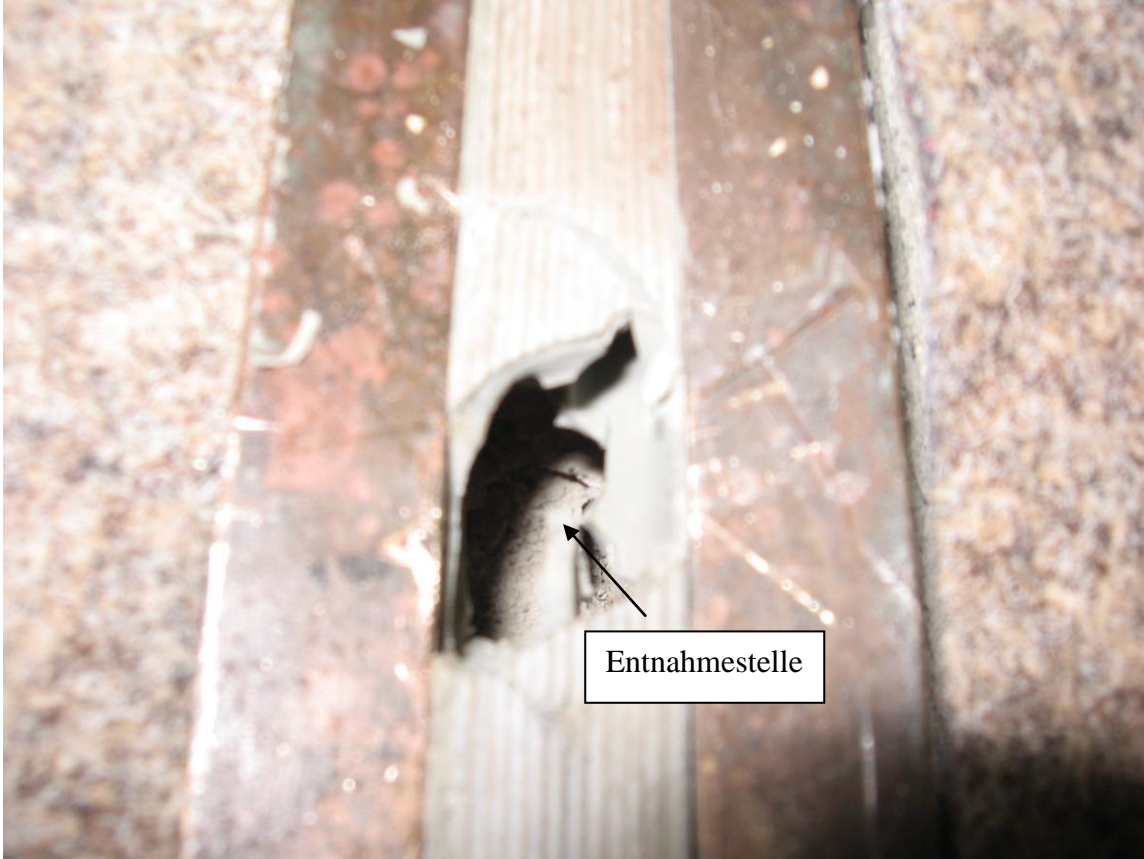
1. Projekt-Nr.: <i>10.1800</i>	2. Probenbezeichnung Nr.: MF 18
3. Zeitpunkt (Datum, Uhrzeit): <i>03.12.10 14⁴⁰</i>	
4. Entnahmeort: <i>Universität Konstanz, Bibliothek, Raum H 300, 390/GA, Fußboden</i>

5. Entnahmestelle: <i>Dehnungsfuge des Betonbodens zu H 249</i>	
6. Art der Probenahme: <i>Mit dem Messer, Stechbeitel</i>	
7. Fläche/ Länge der Beprobung: <i>Ca. 2 x 2 x 2 cm</i>

8. Anzahl der Entnahmestellen: <i>1</i>	9. Eindringtiefe: <i>Ca. 2 cm</i>
10. Farbe: <i>Grau</i>	11. Art des Materiales: <i>Kunststoff</i>
12. Analytik: <i>Asbest/KMF</i>	13. Probenbehälter: <i>Glas</i>

14. Sonstiges: <i>Evtl. Fasern erkennbar, elastisch</i>	
15. Bemerkungen:

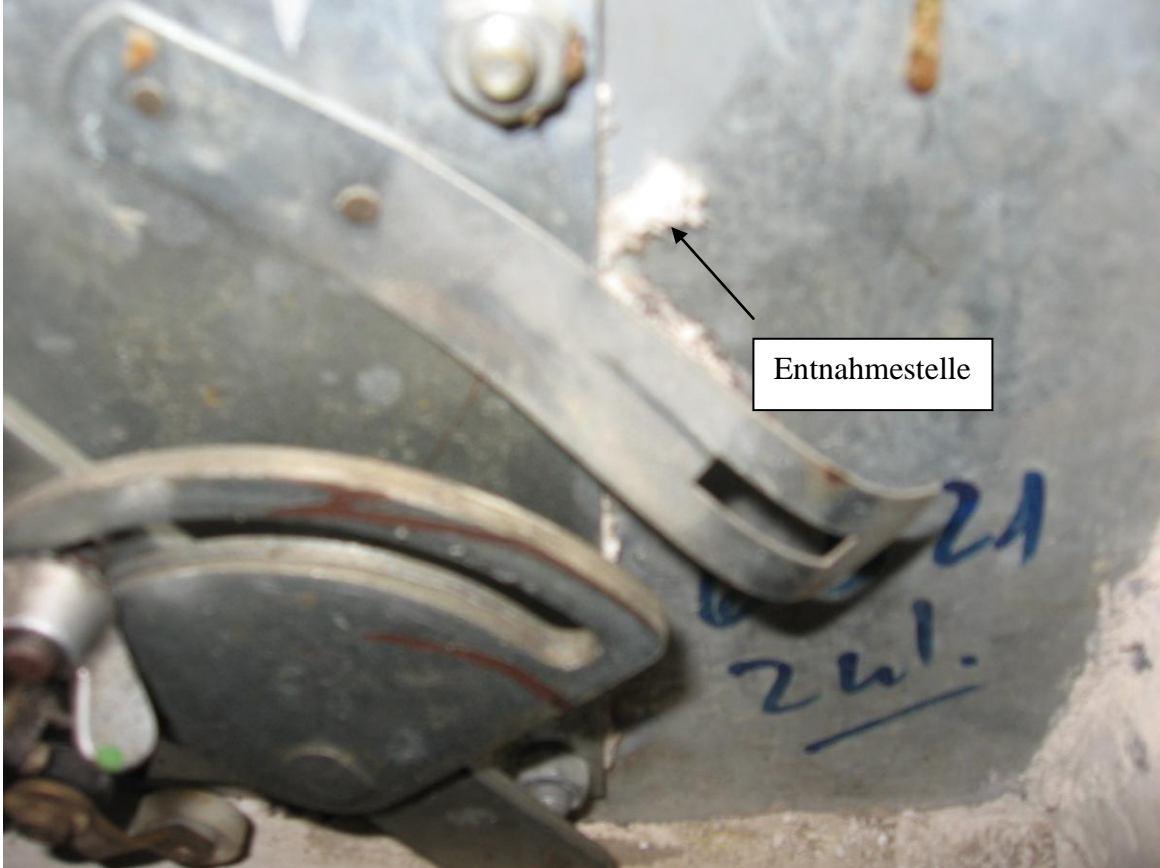
1. Projekt-Nr.: <i>10.1800</i>	2. Probenbezeichnung Nr.: MF 20
3. Zeitpunkt (Datum, Uhrzeit): <i>07.12.10 15⁰⁰</i>	
4. Entnahmeort: <i>Universität Konstanz, Bibliothek, Technik Ebene 01, 360/FN</i>

5. Entnahmestelle: <i>Dichtungsschnur des Auslösemechanismus von Klappe 0402/02</i>	
6. Art der Probenahme: <i>Mit dem Messer abgeschnitten</i>	
7. Fläche/ Länge der Beprobung: <i>Ca. 2,5 x 0,5 x 0,5 cm</i>

8. Anzahl der Entnahmestellen: <i>1</i>	9. Eindringtiefe: <i>-</i>
10. Farbe: <i>Weiß bis schmutzig grau</i>	11. Art des Materiales: <i>Fasermaterial</i>

12. Analytik: <i>Asbest/KMF</i>	13. Probenbehälter: <i>Glas</i>
14. Sonstiges: <i>Fasern deutlich sichtbar</i>	
15. Bemerkungen:

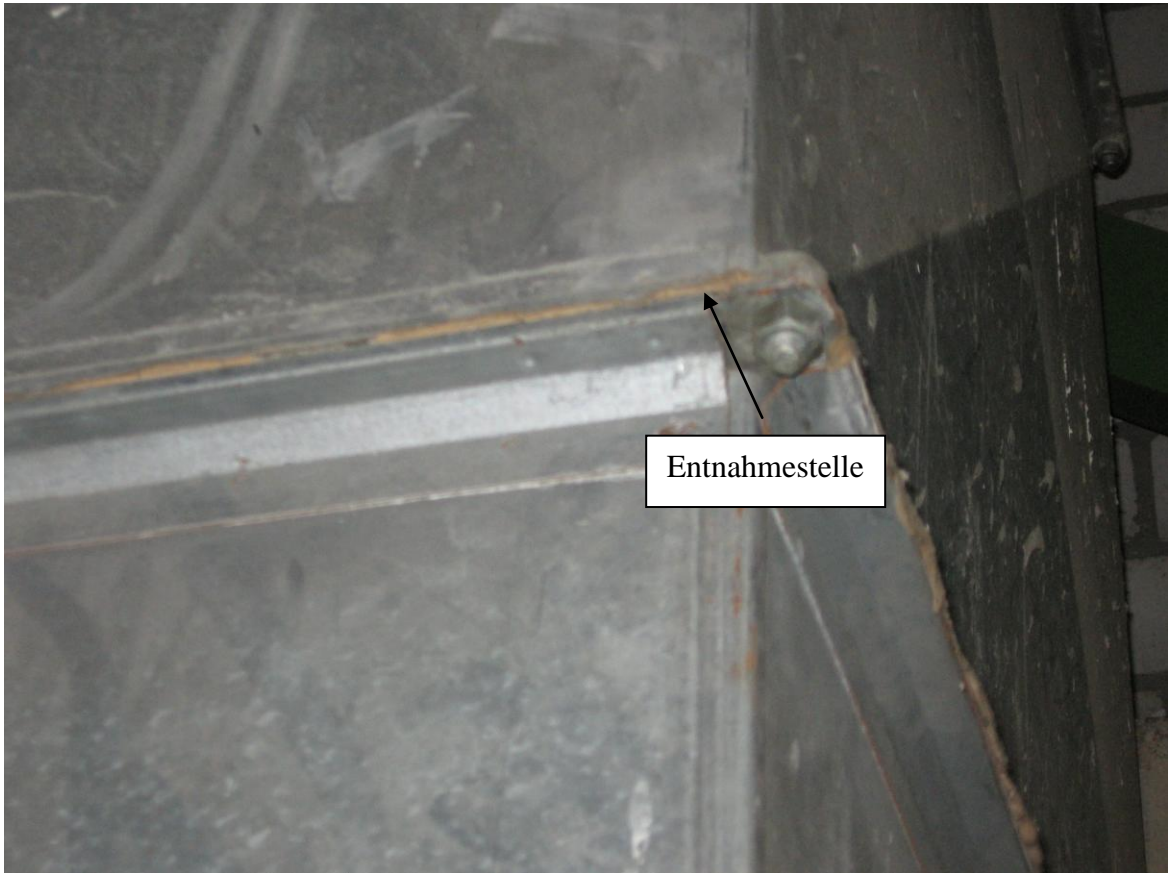
1. Projekt-Nr.: <i>10.1800</i>	2. Probenbezeichnung Nr.: MF 21
3. Zeitpunkt (Datum, Uhrzeit): <i>07.12.10 15²⁵</i>	
4. Entnahmeort: <i>Universität Konstanz, Bibliothek, Technik Ebene 01, 360/EN</i>

5. Entnahmestelle: <i>Spachtelmasse zwischen Flanschen von Abluft Kanal</i>	
6. Art der Probenahme: <i>Mit dem Messer entfernt</i>	
7. Fläche/ Länge der Beprobung: <i>Ca. 6 x 1,5 x 0,4 cm</i>

8. Anzahl der Entnahmestellen: <i>2</i>	9. Eindringtiefe: <i>Ca. 0,6 cm</i>
10. Farbe: <i>Braun bis grau</i>	11. Art des Materiales: <i>Kunststoff</i>
12. Analytik: <i>Asbest/KMF</i>	13. Probenbehälter: <i>Glas</i>

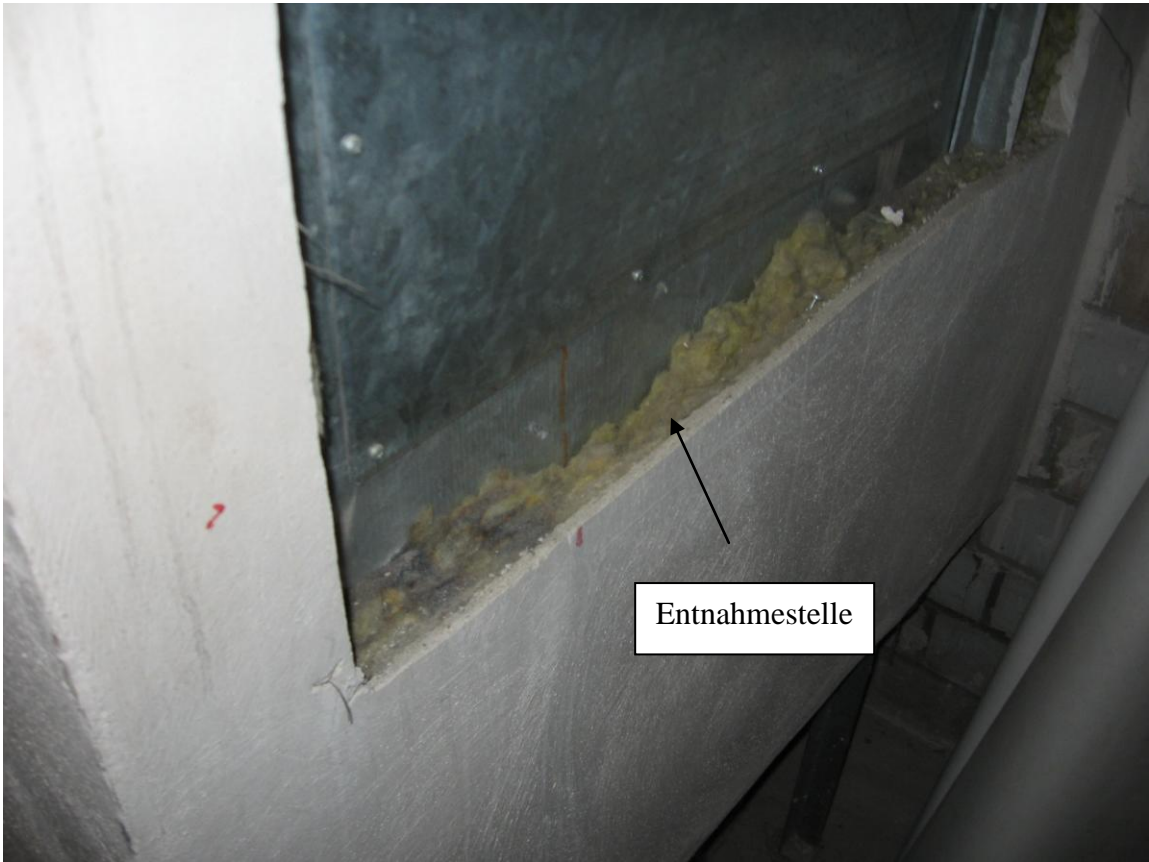
1. Projekt-Nr.: <i>10.1800</i>	2. Probenbezeichnung Nr.: MF 22
3. Zeitpunkt (Datum, Uhrzeit): <i>07.12.10 15³⁵</i>	
4. Entnahmeort: <i>Universität Konstanz, Bibliothek, Technik Ebene 01, 290/EN</i>

14. Sonstiges: <i>Material ist sehr trocken, brüchig und staubig</i>	
15. Bemerkungen:
