Entnehmende Stelle: geopro gmbh Beratende Ingenieure und Geologen Gaswerkstrasse 17 78333 Stockach Fon 07771/879960 Fax 879966	Anlage 4.1 zum Untersuchungsbericht
Entnahmeprotokoll für Materialproben im Rahmen von Planungs- Umbau- bzw. Rückbaumaßnahmen.	
Auftraggeber: <i>Vermögen und Bau Baden-Württemberg, Amt Konstanz, 78464 Konstanz</i>

1. Projekt-Nr.: <i>10.1800</i>	2. Probenbezeichnung Nr.: MF 1
3. Zeitpunkt (Datum, Uhrzeit): <i>25.11.10 17¹⁰</i>	
4. Entnahmeort: <i>Universität Konstanz, Bibliothek, G 3, 390/FN, nahe Aufzugsschacht</i>

**Entnahmeprotokoll für Materialproben im Rahmen von Planungs- Umbau- bzw.
Rückbaumaßnahmen.**

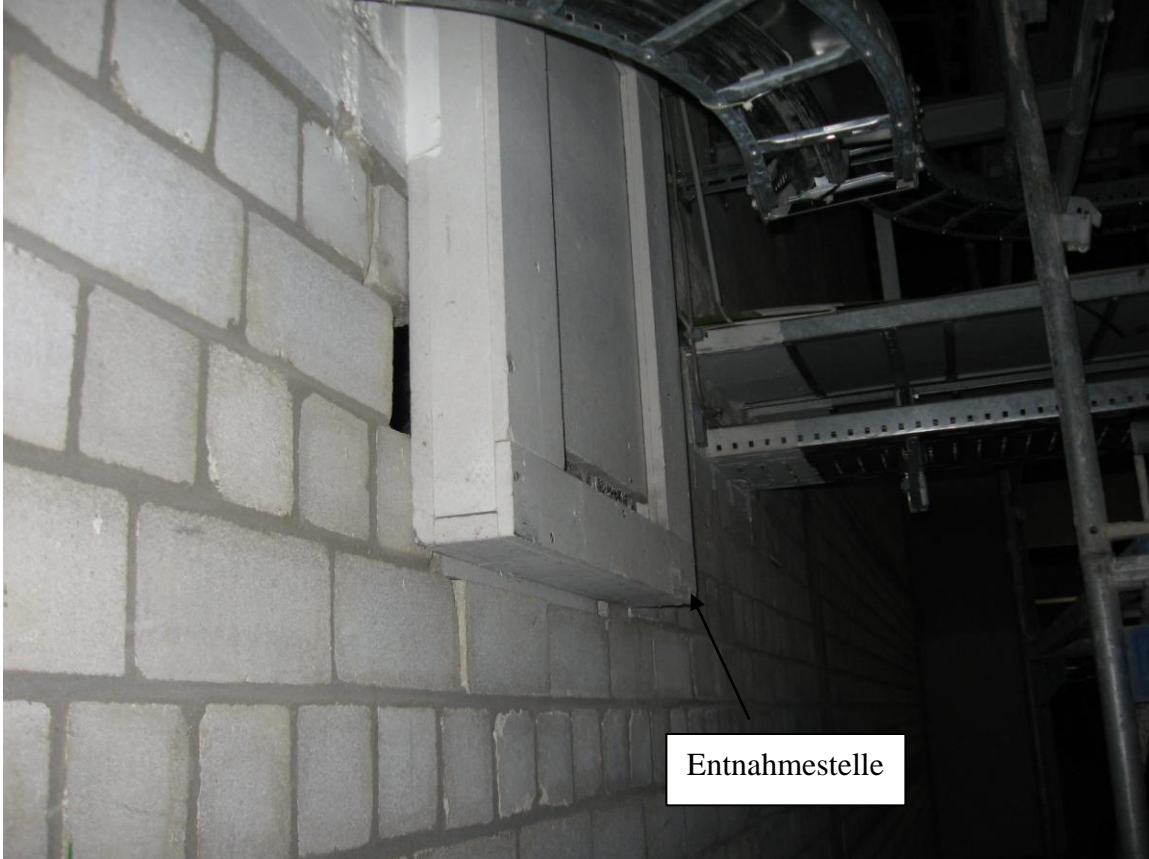
12. Analytik: <i>Asbest/KMF</i>	13. Probenbehälter: <i>Glas</i>
14. Sonstiges: <i>Material ist nicht sehr fest gebunden</i>	
15. Bemerkungen:

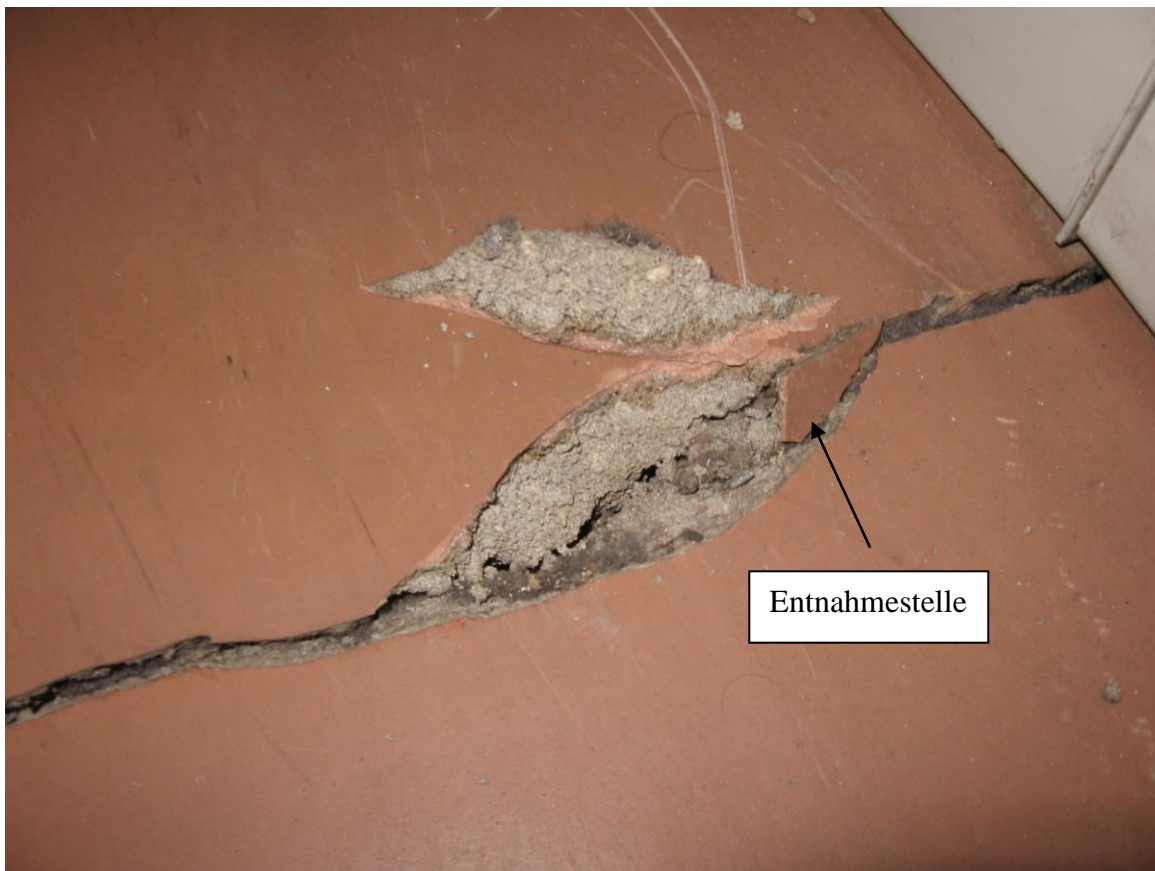
14. Sonstiges: *Beschichtung mit auffälligem sensorischen Befund beim Bruch*

15. Bemerkungen: *Vermutlich Bakelit Beschichtung, Untersuchung von 2 Proben!*

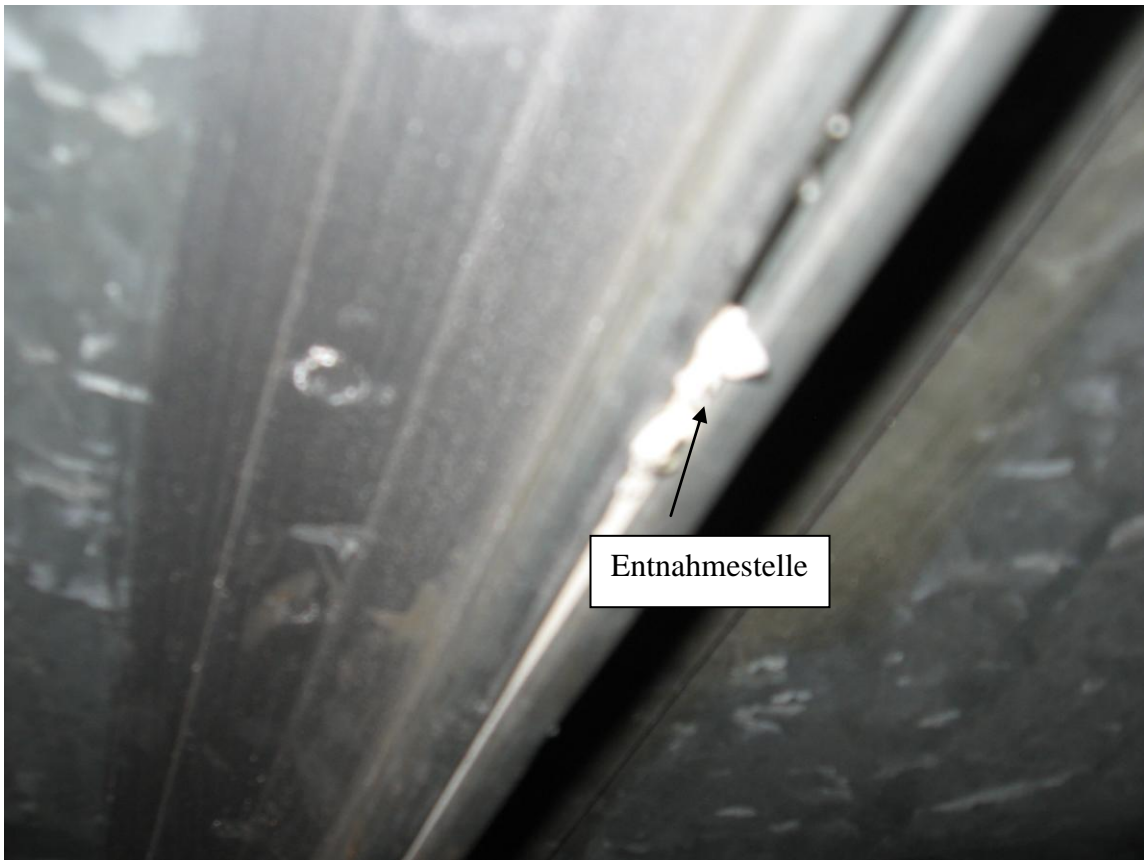
14. Sonstiges: <i>Schaumstoffähnlich</i>	
15. Bemerkungen:

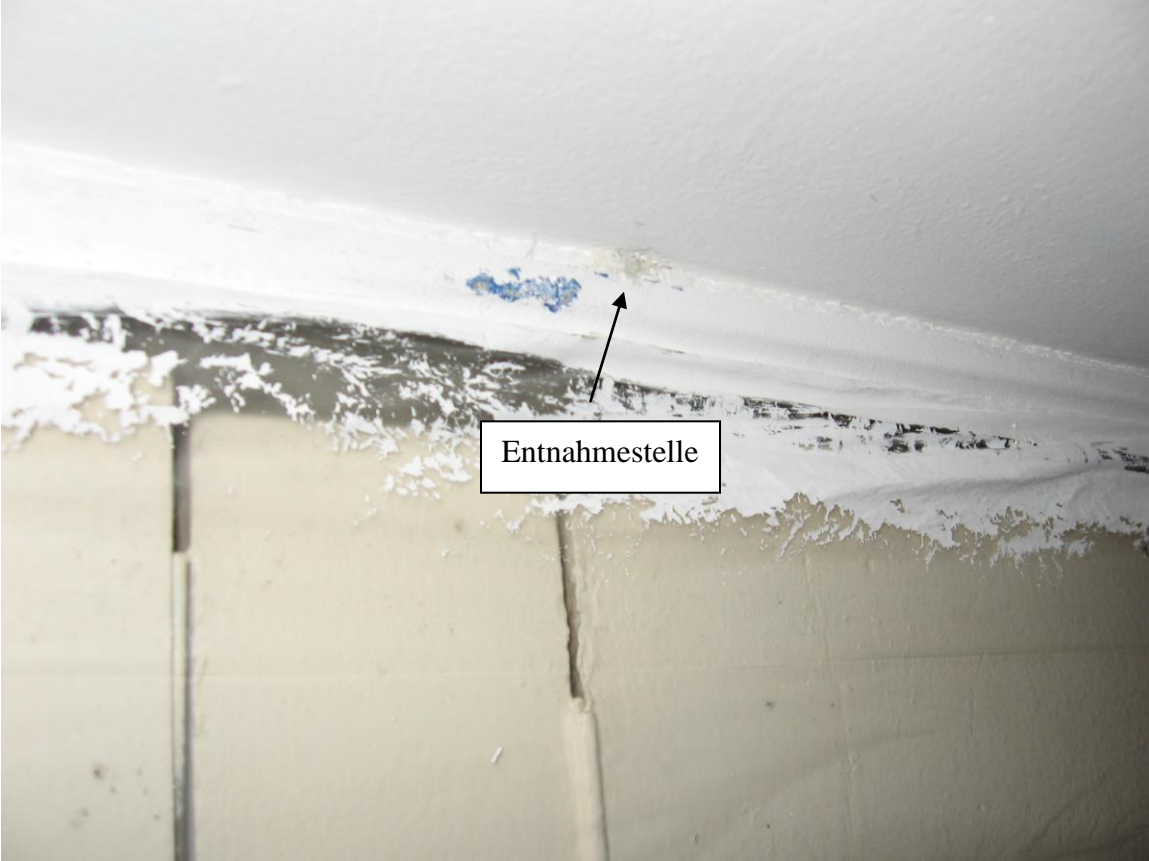
15. Bemerkungen: <i>Schnur wurde mit Dispersionsfarbe überstrichen</i>

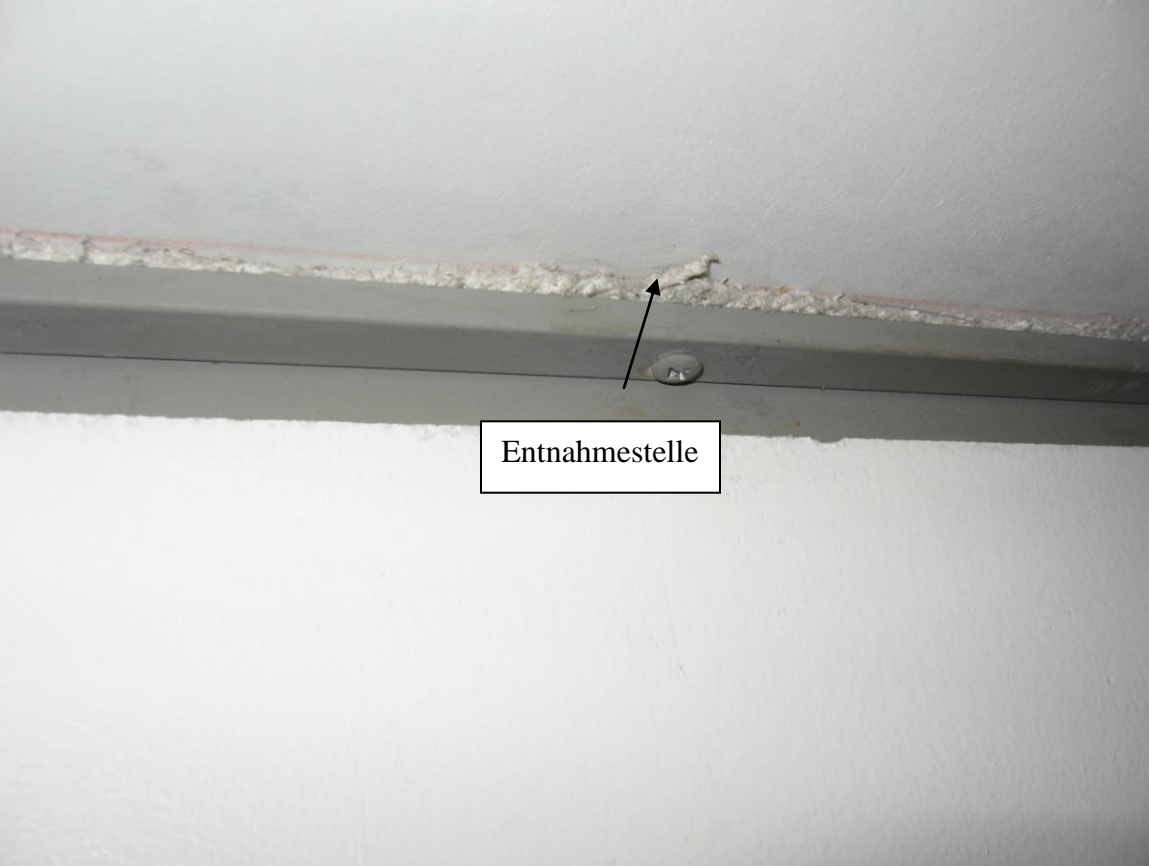
12. Analytik: <i>Asbest/KMF</i>	13. Probenbehälter: <i>Glas</i>
14. Sonstiges: <i>Fasern sind deutlich sichtbar, Schnur teilweise freiliegend</i>	
15. Bemerkungen:

<p>The photograph shows a close-up of a wall joint where a grey sealant strip is applied. A small, circular hole has been made in the sealant, and an arrow points to it from a label 'Entnahmestelle' (extraction site). The surrounding wall is white and textured.</p>	
Probenehmer: <i>Frey</i>
